<b>Informe de Condiciones a Instalaciones Schiappacasse</b>	Fecha de elaboración: 05 / Enero / 2023
---	---	--

El objetivo principal de nuestras visitas es levantar las condiciones en las que se encuentran los puestos cubiertos por personal de Liderman en las instalaciones y que corresponden al mes de febrero de 2023.

A su vez, se realizó una visita a las instalaciones generando observaciones e inspecciones al personal y los puestos de trabajo N°7, N°14, N°15, N°19 (torre 3 y 1 respectivamente), Distribución, CheckPoint, portería N°3 y portería central, en las que se detectaron las siguientes condiciones inseguras:

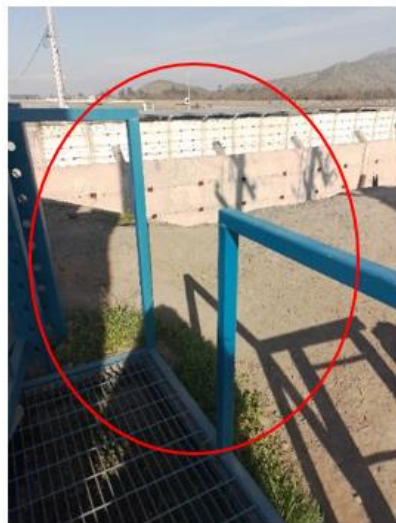
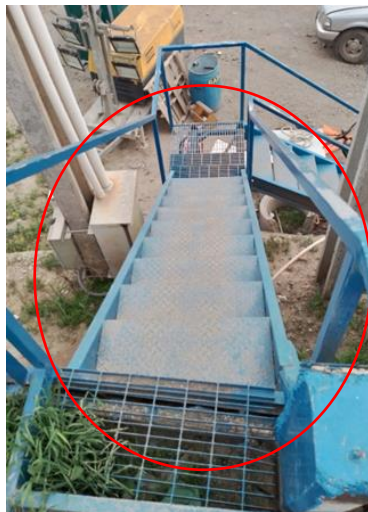
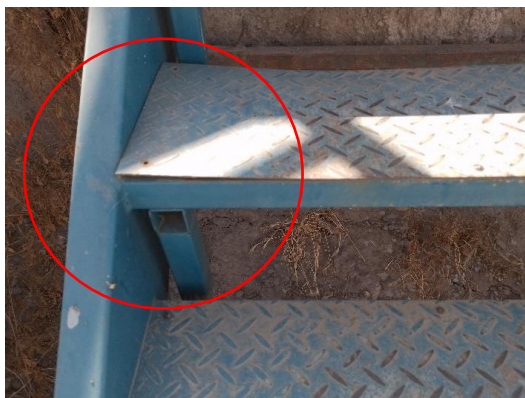
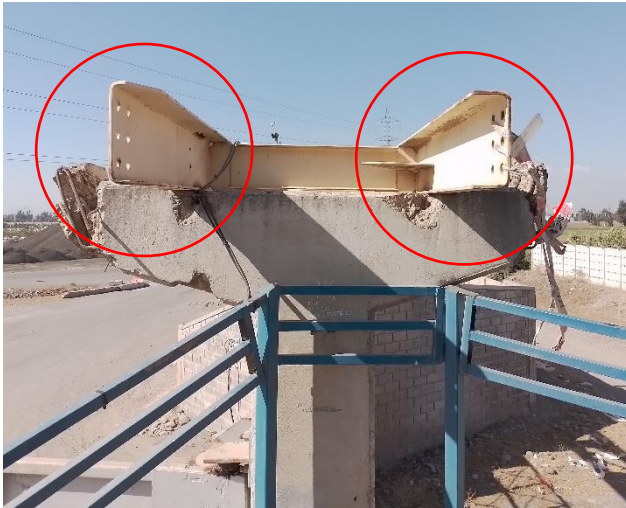
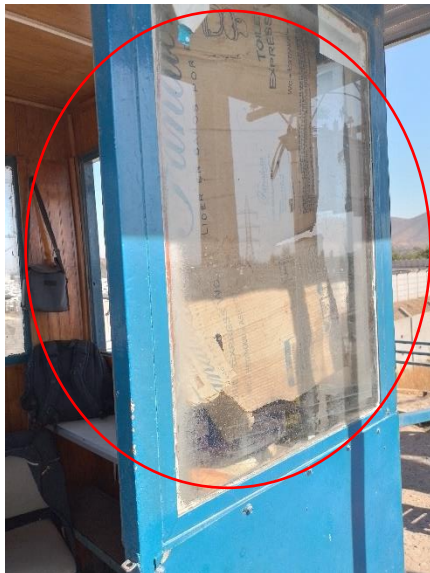
Ubicación	Observaciones	Recomendaciones
1.- Puesto N°7	<p>a) Abertura al costado de caseta facilita el acceso a espacio no autorizado para realizar rondas de seguridad por parte del personal.</p> <p>b) Escalera se encuentra sin cinta antideslizante ni demarcación reflectante.</p> <p>c) Varias platinas de escalones se encuentran sueltas producto de que sus tornillos se han soltado de su fijación.</p> <p>d) Estructura metalica sobresaliente con potencial de generar accidentes de golpes en la cabeza.</p>	<ul style="list-style-type: none"> <li>- Cierre de abertura para la delimitación apropiada del lugar de trabajo.</li> <li>- Instalar cintas antideslizantes y reflectantes a escaleras desprovistas de iluminación, para evitar potenciales caídas a desnivel y con diferentes criterios de gravedad.</li> <li>- Fijacion de platinas para mejor sujecion del calzado al pisar al momento de subida/bajada de escalera.</li> <li>- Delimitar zona de tránsito en la que se encuentra la estructura metalica sobresaliente.</li> </ul> <p>También se sugiere la señalización para estar alerta al acercarse.</p>

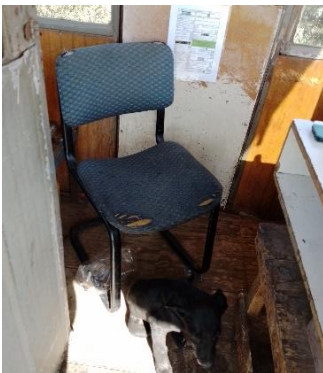
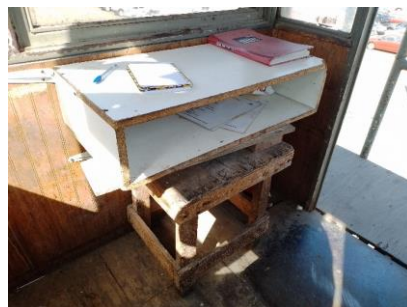
2.- Puesto N°14

a) Caseta no cuenta con mobiliario en buenas condiciones (tanto mesa como silla) para la estancia temporal del personal de turno asignado.

- Instalación de mobiliario en buenas condiciones (idealmente mesa con superficie lavable).

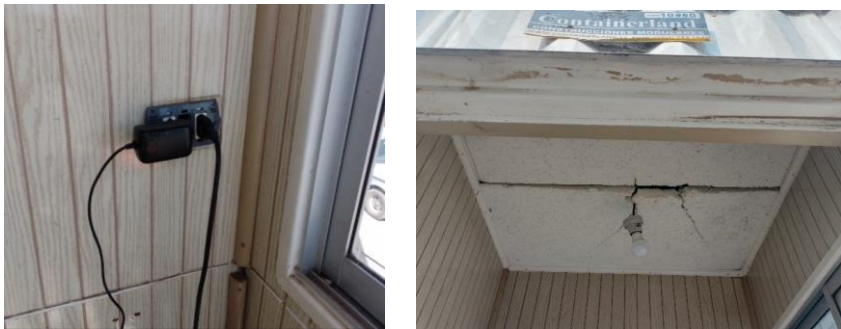
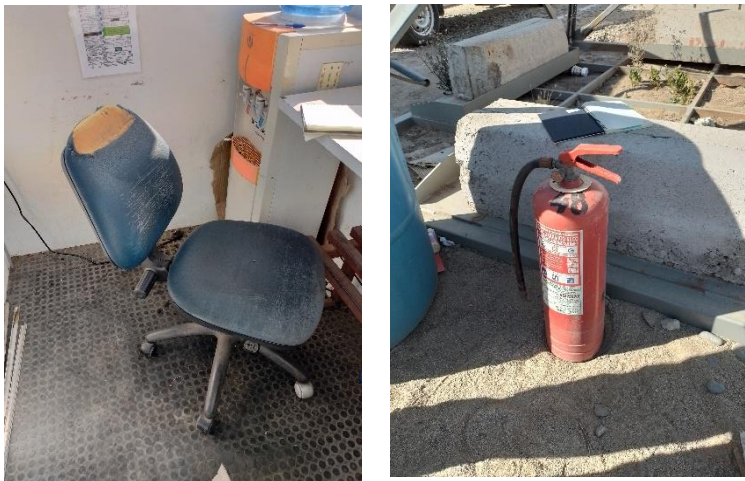
5) Puesto 15	<ul style="list-style-type: none"> <li>a) Silla en mal estado para su uso durante el turno con el personal asignado.</li> <li>b) Se detecta extintor descargado en la base del puesto de trabajo, desconociendo si se percuto a raíz de una situación de emergencia o se descargo sin manipulacion de terceros.</li> </ul>	<ul style="list-style-type: none"> <li>- Recambio de silla para puesto de trabajo que otorgue mas comodidad y apoyo a espalda de manera optima durante su uso.</li> <li>- Recambio de extintor por uno cargado y listo para su uso en casos de emergencias dentro de la instalación.</li> </ul>

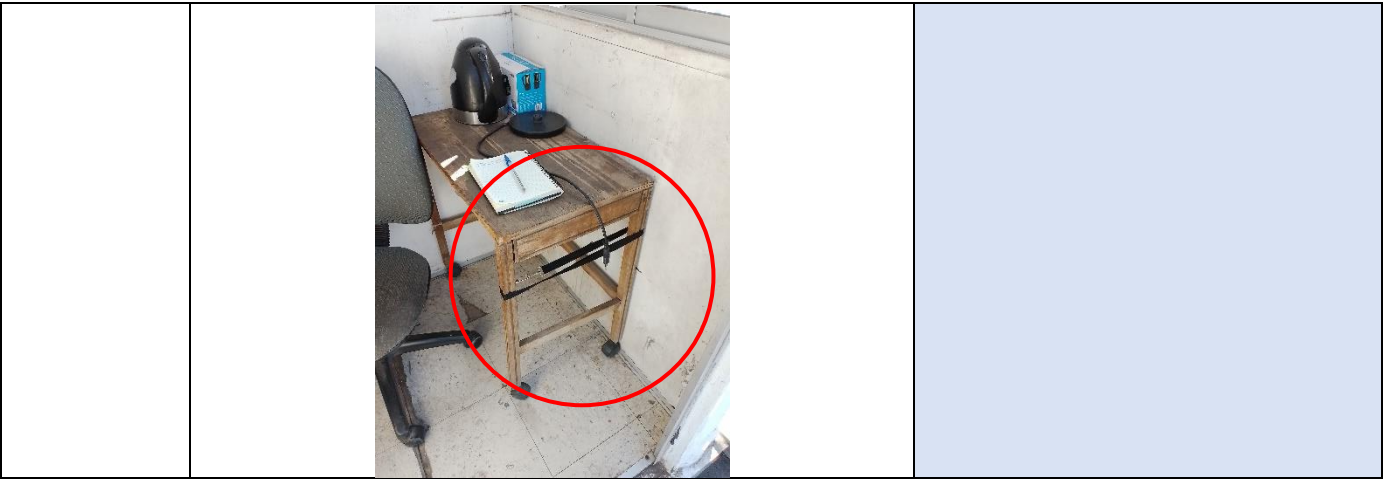
Distribución	<ul style="list-style-type: none"> <li>a) Mesa utilizada como escritorio se encuentra en mal estado.</li> </ul>	Recambio de mobiliario en mal estado, entregando asi condiciones basicas para la operatividad del puesto.
