<b>Informe de Condiciones a Instalaciones Schiappacasse</b>	Fecha de elaboración: 24 / Marzo / 2023
---	---	--

# I. Levantamiento de condiciones inseguras en puestos de trabajo.

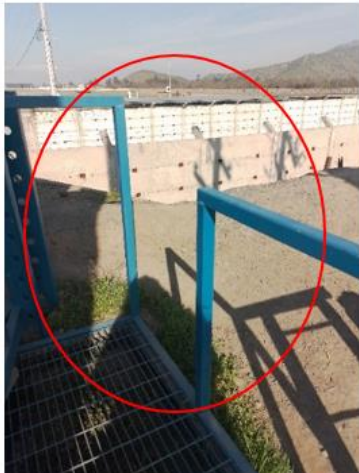
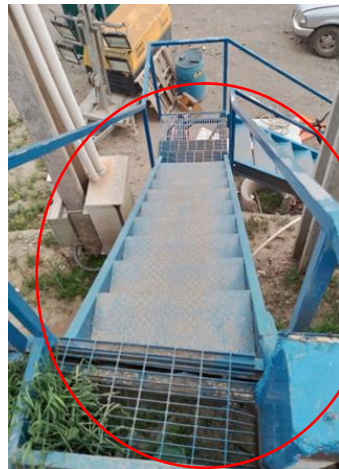
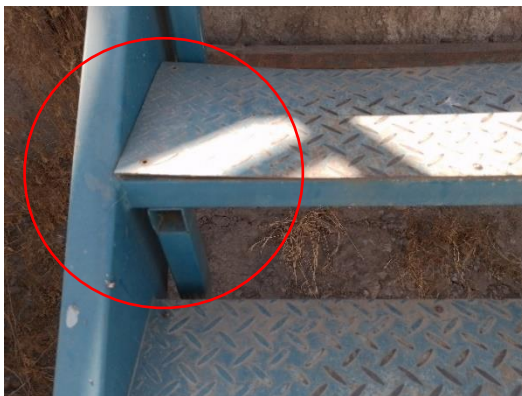
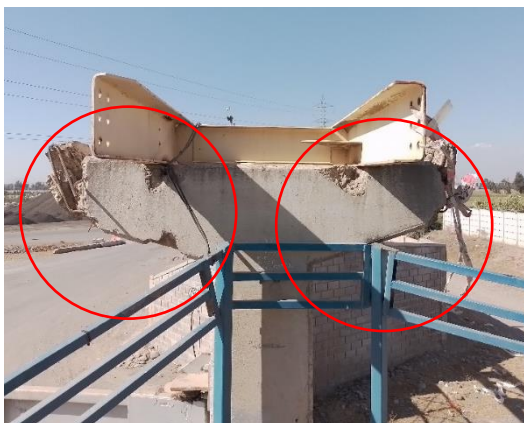
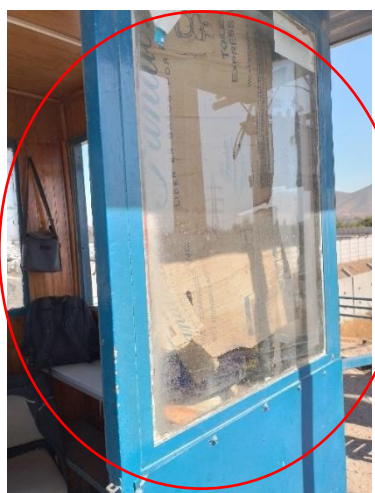
Ubicación	Observaciones	Recomendaciones
1.- Puesto N°7	<p>a) Abertura al costado de caseta facilita el acceso a espacio no autorizado para realizar rondas de seguridad por parte del personal.</p> <p>b) Escalera se encuentra sin cinta antideslizante ni demarcación reflectante.</p> <p>c) Varias platinas de escalones se encuentran sueltas producto de que sus tornillos se han soltado de su fijación.</p> <p>d) Estructura metalica sobresaliente con potencial de generar accidentes de golpes en la cabeza.</p>	<ul style="list-style-type: none"> <li>- Cierre de abertura para la delimitación apropiada del lugar de trabajo.</li> <li>- Instalar cintas antideslizantes y reflectantes a escaleras desprovistas de iluminación, para evitar potenciales caídas a desnivel y con diferentes criterios de gravedad.</li> <li>- Fijacion de platinas para mejor sujecion del calzado al pisar al momento de subida/bajada de escalera.</li> <li>- Delimitar zona de tránsito en la que se encuentra la estructura metalica sobresaliente.</li> </ul> <p>También se sugiere la señalización para estar alerta al acercarse.</p>

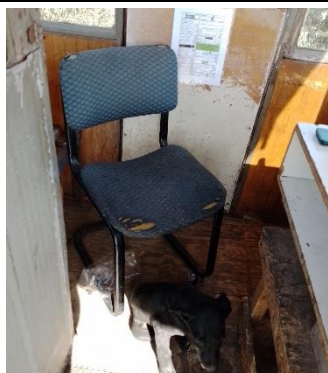
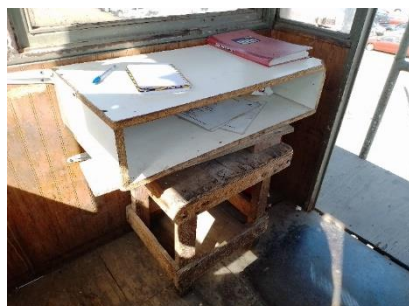
2.- Puesto N°14

a) Caseta no cuenta con mobiliario en buenas condiciones (tanto mesa como silla) para la estancia temporal del personal de turno asignado.

- Instalación de mobiliario en buenas condiciones (idealmente mesa con superficie lavable).

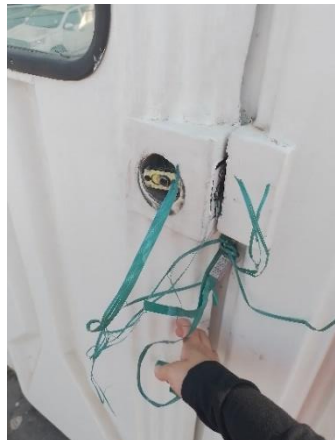
3) Patio N°19  
– Puesto 3

a) Cerradura de la puerta de caseta no cuenta con manilla para abrir y cerrar correctamente, además de no otorgar seguridad.

- Reparación/Recambio de cerradura de caseta de seguridad.

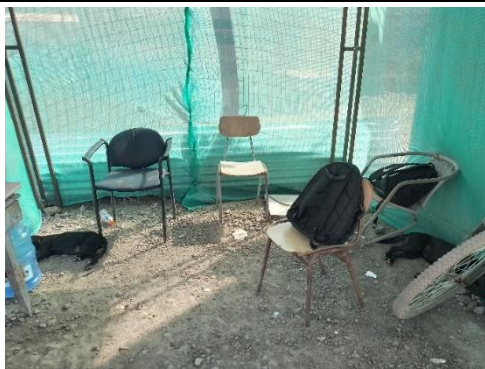
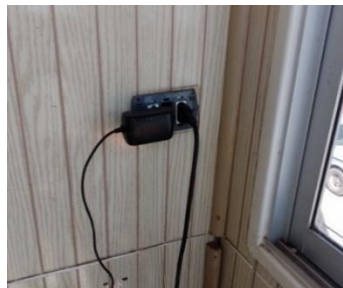
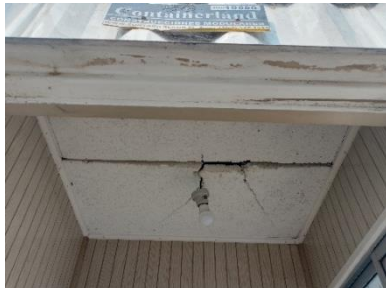
4) Patio  
N°19 –  
Puesto  
Ingreso

- Enchufe se encuentra sin tapa, exponiendo cables de conexión con el exterior.
- Techo interior de caseta solo posee cubierta de plumavit, exponiendo el material a calor de cables para instalacion de luz.
- Caseta expuesta todo el dia al sol directo y altas temperaturas, dejando expuesto al personal a estrés termico.
- Punto de sombra poco efectivo ante la necesidad de otorgar un espacio de trabajo mas fresco durante la jornada de trabajo.

- Recubrir techo interior de caseta de material menos inflamables considerando la poca preocupacion de no exponer instalacion de luz a materiales altamente inflamables.
- Instalacion de punto de sombra para proporcionar menos estrés termico al personal en el puesto de trabajo.

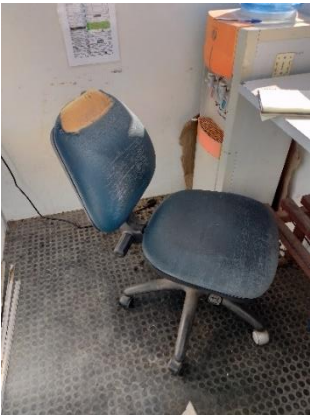
5) Puesto 15

- Silla en mal estado para su uso durante el turno con el personal asignado.

- Recambio de silla para puesto de trabajo que otorgue mas comodidad y apoyo a espalda

de manera optima durante su uso.

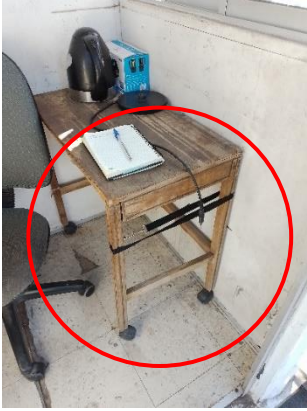
6) Distribución	a) Mesa utilizada como escritorio se encuentra en mal estado.	Recambio de mobiliario en mal estado, entregando asi condiciones basicas para la operatividad del puesto.

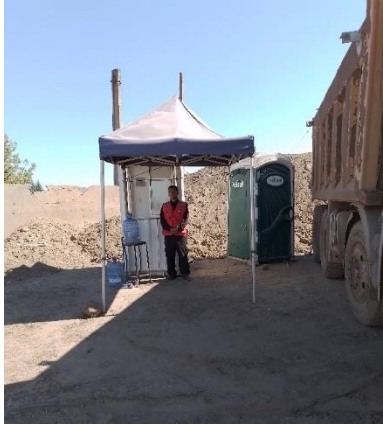
7) Puesto N°3	a) Caseta de guardia no posee dispensador de agua. b) Caseta de guardia no cuenta con electricidad.

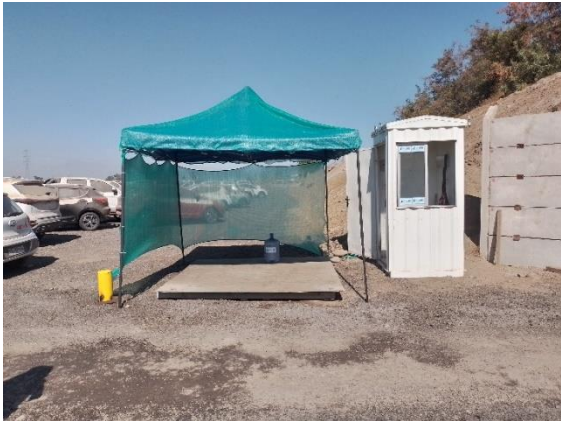
8) Puesto N°6	a) Caseta de guardia no posee dispensador de agua. b) Caseta de guardia no cuenta con electricidad. c) Puesto no cuenta con baño cercano.
